本庁舎施設概要

建物名称	玉野市役所（本庁舎）												
設計者	株式会社K構造研究所												
建築年	昭和41年（築54年）												
規模	地上 4階 塔屋 2階	(X方向)	46.2m	(Y方向)	30.3m	軒高さ	16.5m						
建築面積	1,845.62 m ²												
延べ面積	5,440.16 m ²	1階	1,403m ²	2階	1,248m ²	3階	1,401m ²	4階	1,130m ²	PH1	217m ²	PH2	38m ²
構造種別	鉄筋コンクリート造												
被災履歴	平成12年鳥取県西部地震、平成13年芸予地震												
	平成16年台風16号浸水

(表7) 調査写真 ひび割れ写真

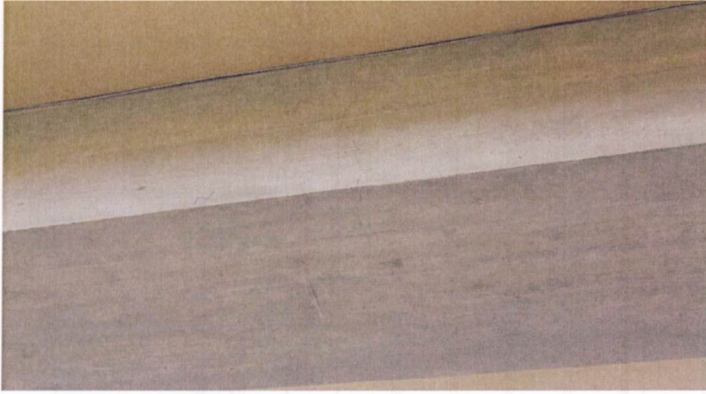
<table border="1"> <tr> <td>写真番号</td> <td>玉野市庁舎 ・劣 - 01</td> </tr> <tr> <td>タイトル</td> <td>玉野市庁舎 耐震診断業務委託 ひび割れ写真</td> </tr> <tr> <td>部 位</td> <td>大梁</td> </tr> <tr> <td>コメント</td> <td>3F 大会議室</td> </tr> </table>	写真番号	玉野市庁舎 ・劣 - 01	タイトル	玉野市庁舎 耐震診断業務委託 ひび割れ写真	部 位	大梁	コメント	3F 大会議室
写真番号	玉野市庁舎 ・劣 - 01								
タイトル	玉野市庁舎 耐震診断業務委託 ひび割れ写真								
部 位	大梁								
コメント	3F 大会議室

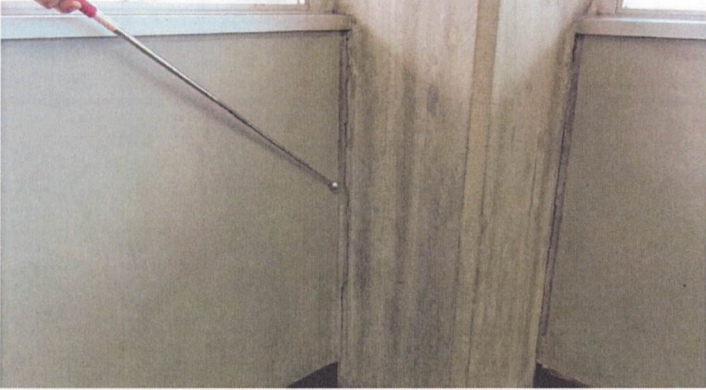
<table border="1"> <tr> <td>写真番号</td> <td>玉野市庁舎 ・劣 - 02</td> </tr> <tr> <td>タイトル</td> <td>玉野市庁舎 耐震診断業務委託 ひび割れ写真</td> </tr> <tr> <td>部 位</td> <td>柱・壁との取り合いひび割れ</td> </tr> <tr> <td>コメント</td> <td>4F 第1委員会室</td> </tr> </table>	写真番号	玉野市庁舎 ・劣 - 02	タイトル	玉野市庁舎 耐震診断業務委託 ひび割れ写真	部 位	柱・壁との取り合いひび割れ	コメント	4F 第1委員会室
写真番号	玉野市庁舎 ・劣 - 02								
タイトル	玉野市庁舎 耐震診断業務委託 ひび割れ写真								
部 位	柱・壁との取り合いひび割れ								
コメント	4F 第1委員会室

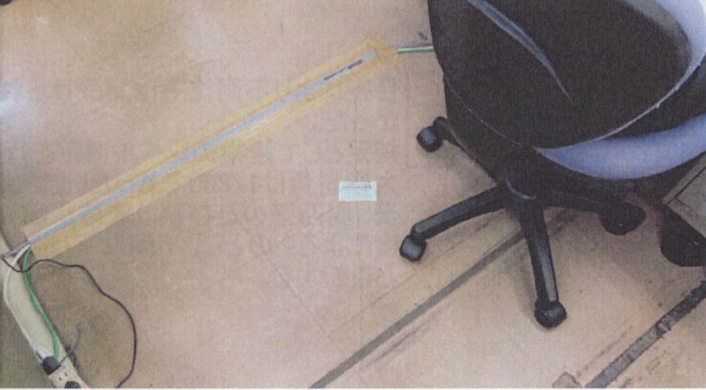
<table border="1"> <tr> <td>写真番号</td> <td>玉野市庁舎 ・劣 - 03</td> </tr> <tr> <td>タイトル</td> <td>玉野市庁舎 耐震診断調査業務 ひび割れ写真</td> </tr> <tr> <td>部 位</td> <td>床ひび割れ</td> </tr> <tr> <td>コメント</td> <td>3F 総合政策課</td> </tr> </table>	写真番号	玉野市庁舎 ・劣 - 03	タイトル	玉野市庁舎 耐震診断調査業務 ひび割れ写真	部 位	床ひび割れ	コメント	3F 総合政策課

写真番号	玉野市庁舎 ・劣 - 03								
タイトル	玉野市庁舎 耐震診断調査業務 ひび割れ写真								
部 位	床ひび割れ								
コメント	3F 総合政策課

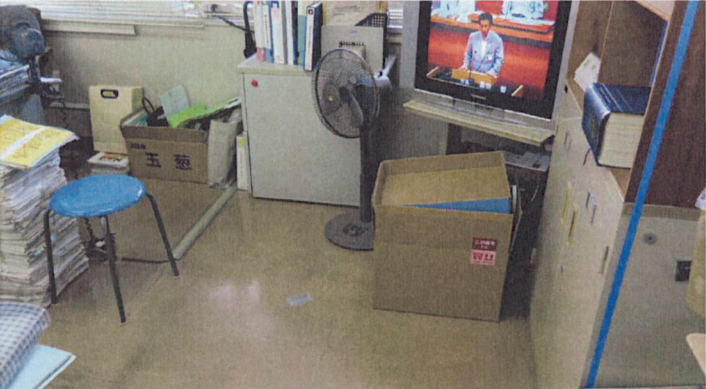
<table border="1"> <tr> <td>写真番号</td> <td>玉野市庁舎 ・劣 - 04</td> </tr> <tr> <td>タイトル</td> <td>玉野市庁舎 耐震診断業務委託 ひび割れ写真</td> </tr> <tr> <td>部 位</td> <td>床ひび割れ</td> </tr> <tr> <td>コメント</td> <td>3F 総務課 危機管理課</td> </tr> </table>	写真番号	玉野市庁舎 ・劣 - 04	タイトル	玉野市庁舎 耐震診断業務委託 ひび割れ写真	部 位	床ひび割れ	コメント	3F 総務課 危機管理課
写真番号	玉野市庁舎 ・劣 - 04								
タイトル	玉野市庁舎 耐震診断業務委託 ひび割れ写真								
部 位	床ひび割れ								
コメント	3F 総務課 危機管理課
