本庁舎施設概要

(表7) 調査写真 ひび割れ写真

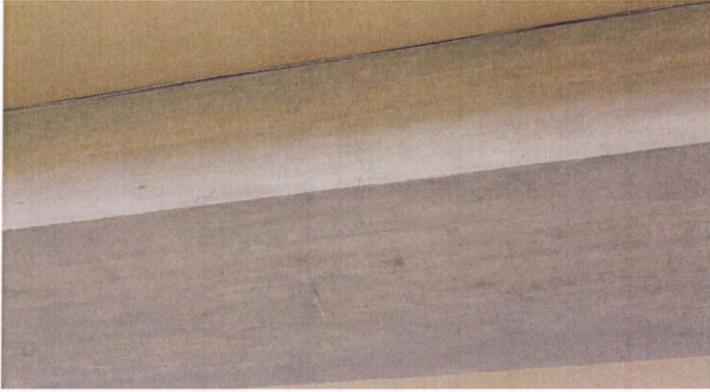
写真番号	玉野市庁舎 ・劣 - 01
タイトル	玉野市庁舎 耐震診断業務委託 ひび割れ写真	
部 位	大梁	
コメント	3F 大会議室

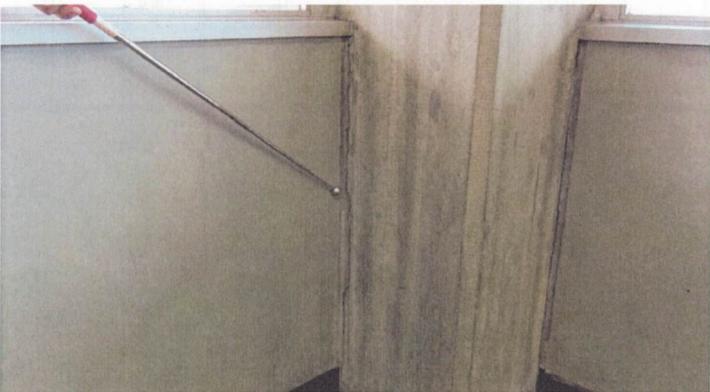
写真番号	玉野市庁舎 ・劣 - 02
タイトル	玉野市庁舎 耐震診断業務委託 ひび割れ写真	
部 位	柱・壁との取り合いひび割れ	
コメント	4F 第1委員会室

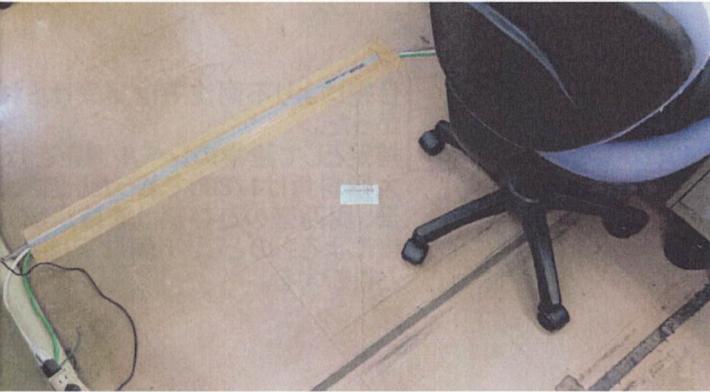
写真番号	玉野市庁舎 ・劣 - 03
タイトル	玉野市庁舎 耐震診断調査業務 ひび割れ写真	
部 位	床ひび割れ	
コメント	3F 総合政策課

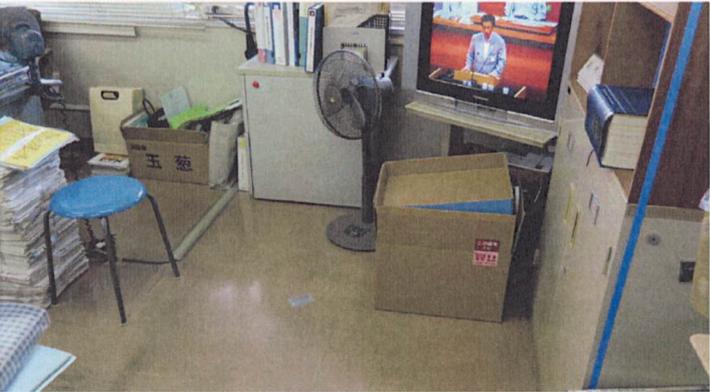
写真番号	玉野市庁舎 ・劣 - 04
タイトル	玉野市庁舎 耐震診断業務委託 ひび割れ写真	
部 位	床ひび割れ	
コメント	3F 総務課 危機管理課

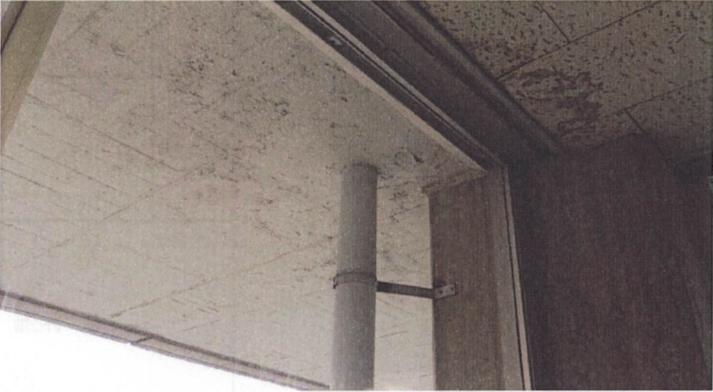
<table border="1"> <tr> <td>写真番号</td> <td>玉野市庁舎 ・劣 - 01</td> </tr> <tr> <td>タイトル</td> <td>玉野市庁舎 耐震診断業務委託 老朽化写真</td> </tr> <tr> <td>部 位</td> <td>室内老朽化</td> </tr> <tr> <td>コメント</td> <td>4F 第1委員会室</td> </tr> </table>	写真番号	玉野市庁舎 ・劣 - 01	タイトル	玉野市庁舎 耐震診断業務委託 老朽化写真	部 位	室内老朽化	コメント	4F 第1委員会室
写真番号	玉野市庁舎 ・劣 - 01								
タイトル	玉野市庁舎 耐震診断業務委託 老朽化写真								
部 位	室内老朽化								
コメント	4F 第1委員会室

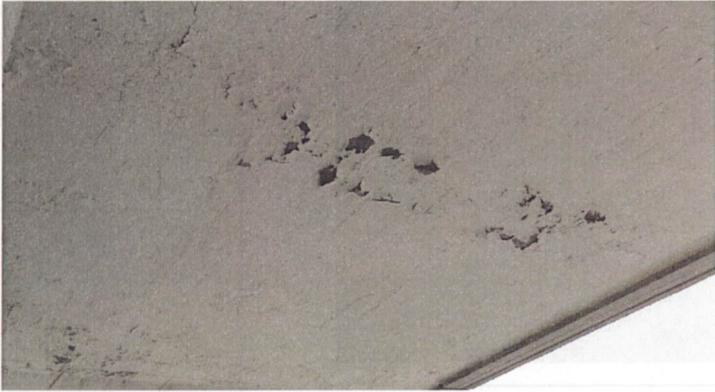
<table border="1"> <tr> <td>写真番号</td> <td>玉野市庁舎 ・劣 - 02</td> </tr> <tr> <td>タイトル</td> <td>玉野市庁舎 耐震診断業務委託 老朽化写真</td> </tr> <tr> <td>部 位</td> <td>外部庇</td> </tr> <tr> <td>コメント</td> <td>4F 第1委員会室</td> </tr> </table>	写真番号	玉野市庁舎 ・劣 - 02	タイトル	玉野市庁舎 耐震診断業務委託 老朽化写真	部 位	外部庇	コメント	4F 第1委員会室
写真番号	玉野市庁舎 ・劣 - 02								
タイトル	玉野市庁舎 耐震診断業務委託 老朽化写真								
部 位	外部庇								
コメント	4F 第1委員会室

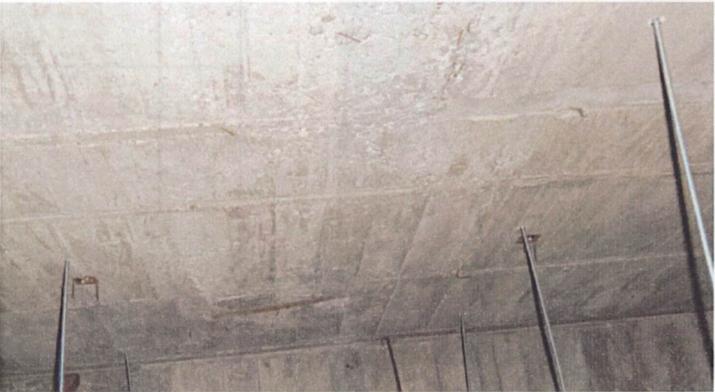
<table border="1"> <tr> <td>写真番号</td> <td>玉野市庁舎 ・劣 - 03</td> </tr> <tr> <td>タイトル</td> <td>玉野市庁舎 耐震診断調査業務 老朽化写真</td> </tr> <tr> <td>部 位</td> <td>スラブ</td> </tr> <tr> <td>コメント</td> <td>3F 監査事務局 選管事務局</td> </tr> </table>	写真番号	玉野市庁舎 ・劣 - 03	タイトル	玉野市庁舎 耐震診断調査業務 老朽化写真	部 位	スラブ	コメント	3F 監査事務局 選管事務局

写真番号	玉野市庁舎 ・劣 - 03								
タイトル	玉野市庁舎 耐震診断調査業務 老朽化写真								
部 位	スラブ								
コメント	3F 監査事務局 選管事務局

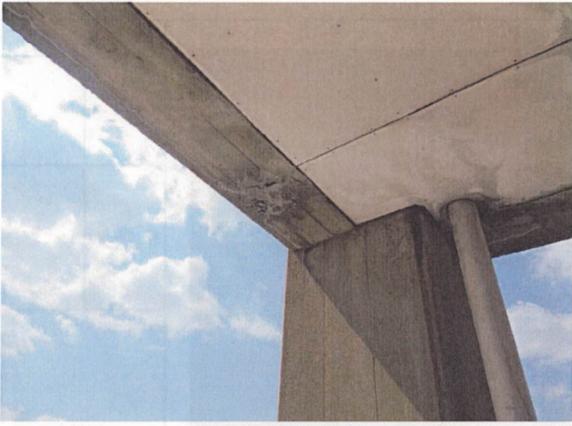
<table border="1"> <tr> <td>写真番号</td> <td>玉野市庁舎 ・ 劣 - 05</td> </tr> <tr> <td>タイトル</td> <td>玉野市庁舎 耐震診断調査業務 老朽化写真</td> </tr> <tr> <td>部 位</td> <td>梁・天井</td> </tr> <tr> <td>コメント</td> <td>PH2階</td> </tr> </table>	写真番号	玉野市庁舎 ・ 劣 - 05	タイトル	玉野市庁舎 耐震診断調査業務 老朽化写真	部 位	梁・天井	コメント	PH2階
写真番号	玉野市庁舎 ・ 劣 - 05								
タイトル	玉野市庁舎 耐震診断調査業務 老朽化写真								
部 位	梁・天井								
コメント	PH2階

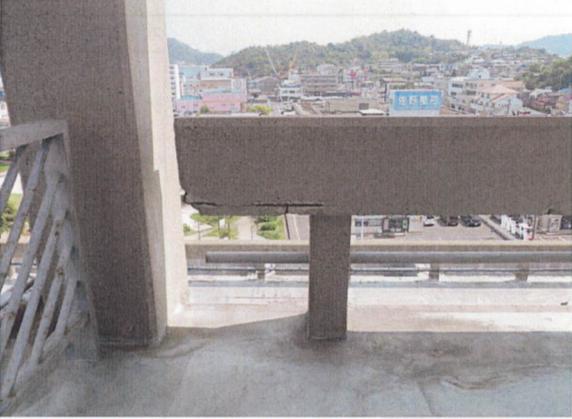
<table border="1"> <tr> <td>写真番号</td> <td>玉野市庁舎 ・ 劣 - 06</td> </tr> <tr> <td>タイトル</td> <td>玉野市庁舎 耐震診断調査業務 老朽化写真</td> </tr> <tr> <td>部 位</td> <td>RC手摺</td> </tr> <tr> <td>コメント</td> <td>PH2階</td> </tr> </table>	写真番号	玉野市庁舎 ・ 劣 - 06	タイトル	玉野市庁舎 耐震診断調査業務 老朽化写真	部 位	RC手摺	コメント	PH2階
写真番号	玉野市庁舎 ・ 劣 - 06								
タイトル	玉野市庁舎 耐震診断調査業務 老朽化写真								
部 位	RC手摺								
コメント	PH2階

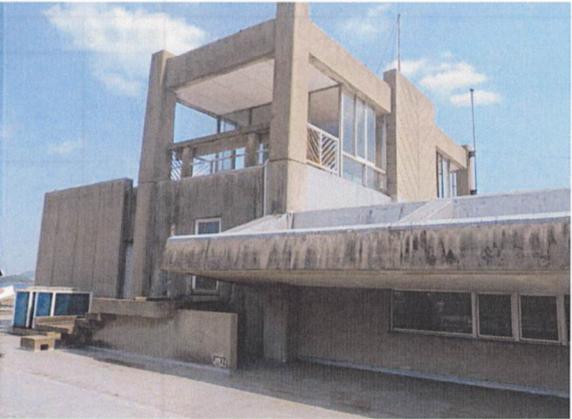
<table border="1"> <tr> <td>写真番号</td> <td>玉野市庁舎 ・ 劣 - 07</td> </tr> <tr> <td>タイトル</td> <td>玉野市庁舎 耐震診断調査業務 老朽化写真</td> </tr> <tr> <td>部 位</td> <td>階段下RC壁</td> </tr> <tr> <td>コメント</td> <td>PH1階</td> </tr> </table>	写真番号	玉野市庁舎 ・ 劣 - 07	タイトル	玉野市庁舎 耐震診断調査業務 老朽化写真	部 位	階段下RC壁	コメント	PH1階

写真番号	玉野市庁舎 ・ 劣 - 07								
タイトル	玉野市庁舎 耐震診断調査業務 老朽化写真								
部 位	階段下RC壁								
コメント	PH1階

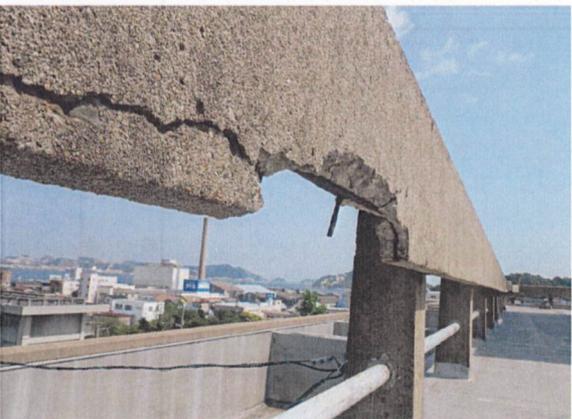
<table border="1"> <tr> <td>写真番号</td> <td>玉野市庁舎 ・ 劣 - 08</td> </tr> <tr> <td>タイトル</td> <td>玉野市庁舎 耐震診断調査業務 老朽化写真</td> </tr> <tr> <td>部 位</td> <td>RC手摺</td> </tr> <tr> <td>コメント</td> <td>PH1階</td> </tr> </table>	写真番号	玉野市庁舎 ・ 劣 - 08	タイトル	玉野市庁舎 耐震診断調査業務 老朽化写真	部 位	RC手摺	コメント	PH1階
写真番号	玉野市庁舎 ・ 劣 - 08								
タイトル	玉野市庁舎 耐震診断調査業務 老朽化写真								
部 位	RC手摺								
コメント	PH1階
