本庁舎整備方針検討会 【資料】

令和3年2月

本庁舎耐震化対策に係る経緯

本庁舎施設概要

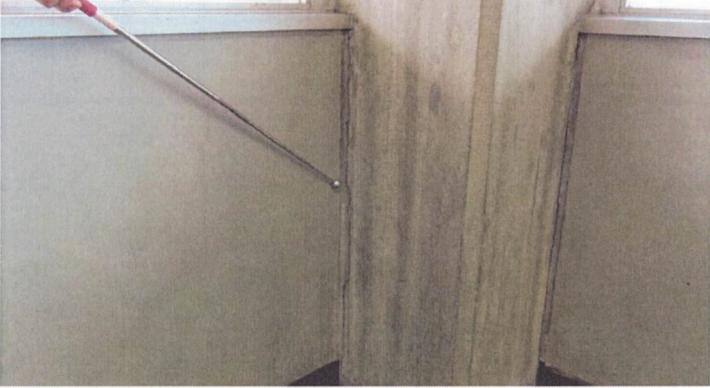
<table border="1"> <tr> <td>写真番号</td> <td>玉野市庁舎 ・劣 - 02</td> </tr> <tr> <td>タイトル</td> <td>玉野市庁舎 耐震診断業務委託 ひび割れ写真</td> </tr> <tr> <td>部 位</td> <td>柱・壁との取り合いひび割れ</td> </tr> <tr> <td>コメント</td> <td>4F 第1委員会室</td> </tr> </table>	写真番号	玉野市庁舎 ・劣 - 02	タイトル	玉野市庁舎 耐震診断業務委託 ひび割れ写真	部 位	柱・壁との取り合いひび割れ	コメント	4F 第1委員会室
写真番号	玉野市庁舎 ・劣 - 02								
タイトル	玉野市庁舎 耐震診断業務委託 ひび割れ写真								
部 位	柱・壁との取り合いひび割れ								
コメント	4F 第1委員会室

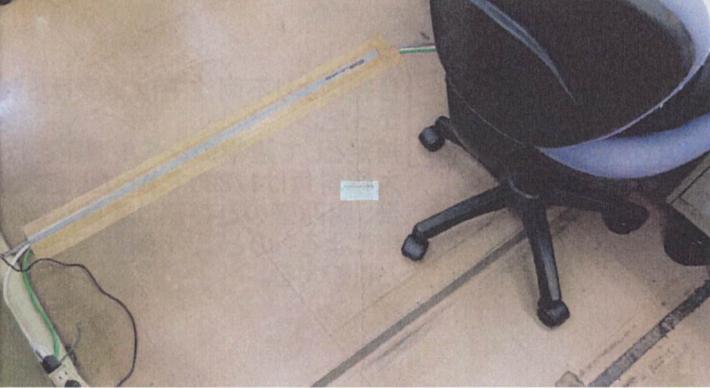
<table border="1"> <tr> <td>写真番号</td> <td>玉野市庁舎 ・劣 - 03</td> </tr> <tr> <td>タイトル</td> <td>玉野市庁舎 耐震診断調査業務 ひび割れ写真</td> </tr> <tr> <td>部 位</td> <td>床ひび割れ</td> </tr> <tr> <td>コメント</td> <td>3F 総合政策課</td> </tr> </table>	写真番号	玉野市庁舎 ・劣 - 03	タイトル	玉野市庁舎 耐震診断調査業務 ひび割れ写真	部 位	床ひび割れ	コメント	3F 総合政策課

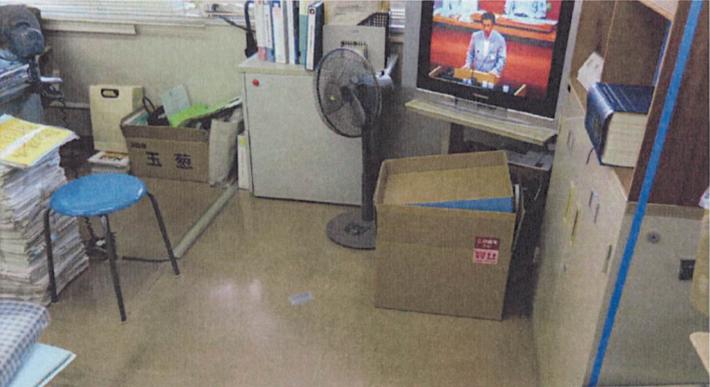
<table border="1"> <tr> <td>写真番号</td> <td>玉野市庁舎 ・劣 - 04</td> </tr> <tr> <td>タイトル</td> <td>玉野市庁舎 耐震診断業務委託 ひび割れ写真</td> </tr> <tr> <td>部 位</td> <td>床ひび割れ</td> </tr> <tr> <td>コメント</td> <td>3F 総務課 危機管理課</td> </tr> </table>	写真番号	玉野市庁舎 ・劣 - 04	タイトル	玉野市庁舎 耐震診断業務委託 ひび割れ写真	部 位	床ひび割れ	コメント	3F 総務課 危機管理課
写真番号	玉野市庁舎 ・劣 - 04								
タイトル	玉野市庁舎 耐震診断業務委託 ひび割れ写真								
部 位	床ひび割れ								
コメント	3F 総務課 危機管理課

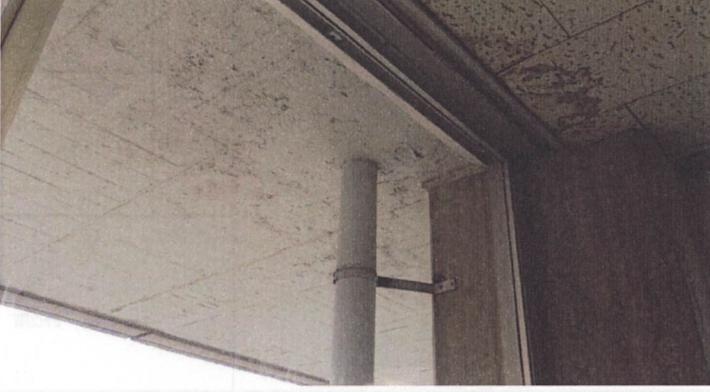
<table border="1"> <tr> <td>写真番号</td> <td>玉野市庁舎 ・劣 - 01</td> </tr> <tr> <td>タイトル</td> <td>玉野市庁舎 耐震診断業務委託 老朽化写真</td> </tr> <tr> <td>部 位</td> <td>室内老朽化</td> </tr> <tr> <td>コメント</td> <td>4F 第1委員会室</td> </tr> </table>	写真番号	玉野市庁舎 ・劣 - 01	タイトル	玉野市庁舎 耐震診断業務委託 老朽化写真	部 位	室内老朽化	コメント	4F 第1委員会室
写真番号	玉野市庁舎 ・劣 - 01								
タイトル	玉野市庁舎 耐震診断業務委託 老朽化写真								
部 位	室内老朽化								
コメント	4F 第1委員会室

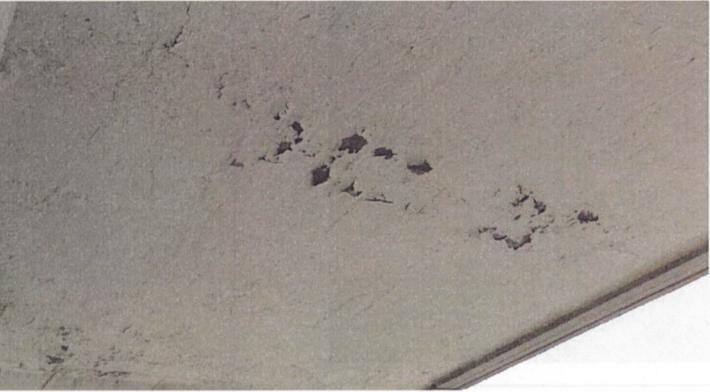
<table border="1"> <tr> <td>写真番号</td> <td>玉野市庁舎 ・劣 - 02</td> </tr> <tr> <td>タイトル</td> <td>玉野市庁舎 耐震診断業務委託 老朽化写真</td> </tr> <tr> <td>部 位</td> <td>外部庇</td> </tr> <tr> <td>コメント</td> <td>4F 第1委員会室</td> </tr> </table>	写真番号	玉野市庁舎 ・劣 - 02	タイトル	玉野市庁舎 耐震診断業務委託 老朽化写真	部 位	外部庇	コメント	4F 第1委員会室
写真番号	玉野市庁舎 ・劣 - 02								
タイトル	玉野市庁舎 耐震診断業務委託 老朽化写真								
部 位	外部庇								
コメント	4F 第1委員会室

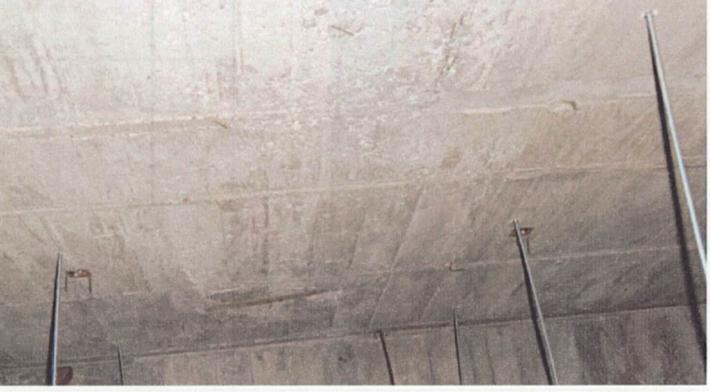
<table border="1"> <tr> <td>写真番号</td> <td>玉野市庁舎 ・劣 - 03</td> </tr> <tr> <td>タイトル</td> <td>玉野市庁舎 耐震診断調査業務 老朽化写真</td> </tr> <tr> <td>部 位</td> <td>スラブ</td> </tr> <tr> <td>コメント</td> <td>3F 監査事務局 選管事務局</td> </tr> </table>	写真番号	玉野市庁舎 ・劣 - 03	タイトル	玉野市庁舎 耐震診断調査業務 老朽化写真	部 位	スラブ	コメント	3F 監査事務局 選管事務局
